**Körös-vidéki Vízügyi Igazgatóság**

## **JELENTŐS VÍZGAZDÁLKODÁSI KÉRDÉSEK**

### **2-16 Hármas-Körös vízgyűjtő-gazdálkodási tervezési alegység**

Gyula, 2020. december

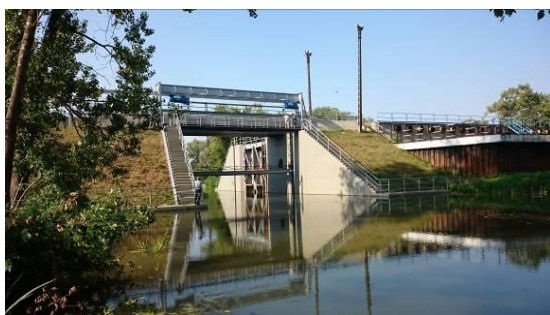
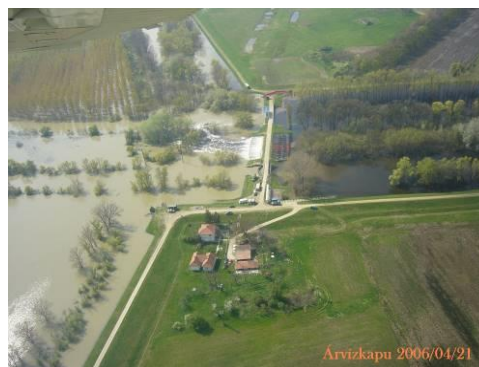
2-1. ábra: A Mezőtúri árvízkapu

E kettős követelmény kielégítésére épült meg,- a Békésszentandrás vízlépcső munkálatainak kertén belül - az 1940-41-es években az Árvízkapu, a folyó 0,57 fkm szelvényében, melyen keresztül a Mezőtúri vasúti hídig vált lehetővé a hajózás.

Árhullám levonulása idején, az Árvízkapu zárt állapota mellett a Hortobágy-Berettyó medre belvíztározóként üzemel. A belvizek beemelésére, illetve az onnan való kivezetésre külön szabályzat van érvényben, melynek alkalmazása során jelentősen el kell térni a természetes lefolyási viszonyoktól.

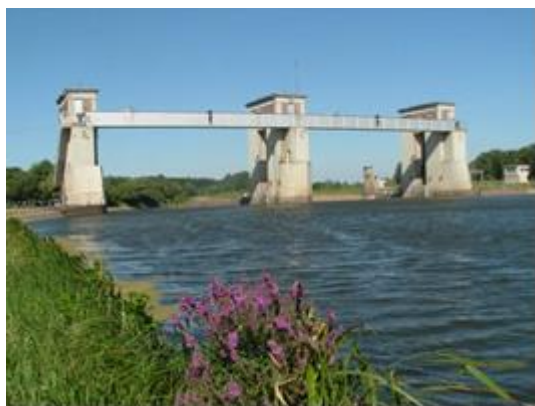
2-1. ábra: A békésszentandrás vízlépcső

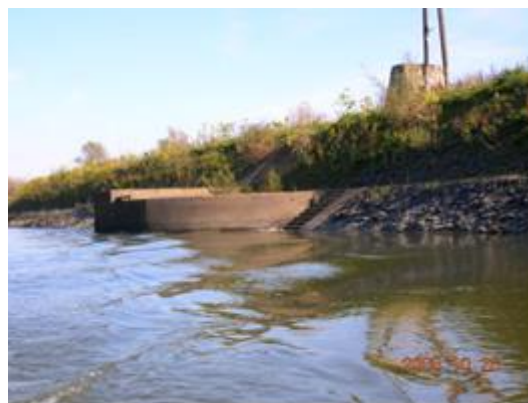
2-2. ábra: A nem üzemelő Bökényi duzzasztómű

1987-ben a leromlott műszaki állapotú Bökényi duzzasztóművet és hajózsilipet üzemén kívül helyeztük. Az egynyílású vasbeton duzzasztómű mozgatható gátszerkezete tűsgát volt. A hajózsilip alsó és a felsőfőjében kézi mozgatású, acélszerkezetű támkapus elzárások vannak. Mindkét műtárgy vasbeton szerkezete tönkrement, biztonságosan nem használható. A vízlépcső kezelőtelepén az épületek leromlott állapotúak.
