**Körös-vidéki Vízügyi Igazgatóság**

## **JELENTŐS VÍZGAZDÁLKODÁSI KÉRDÉSEK**

**VGT3**

### **2-13 Kettős-Körös vízgyűjtő-gazdálkodási tervezési alegység**

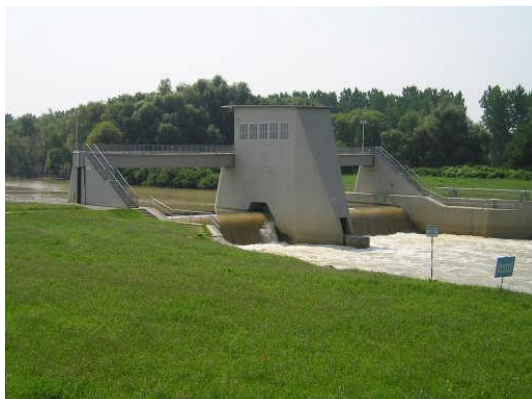
**2-1. ábra:** Békési duzzasztómű

Eredetileg a duzzasztóműbe halzsilip került beépítésre, mely azonban kialakításánál fogva a funkcióját nem teljes mértékben tudja ellátni. Egy új, korszerűbb hallépcső megvalósítására van szükség, melyre ez idáig pályázati forrást nem nyertünk, az nem tudott megvalósulni.

A duzzasztómű a Kettős-Körös víztestét kétfelé osztja.

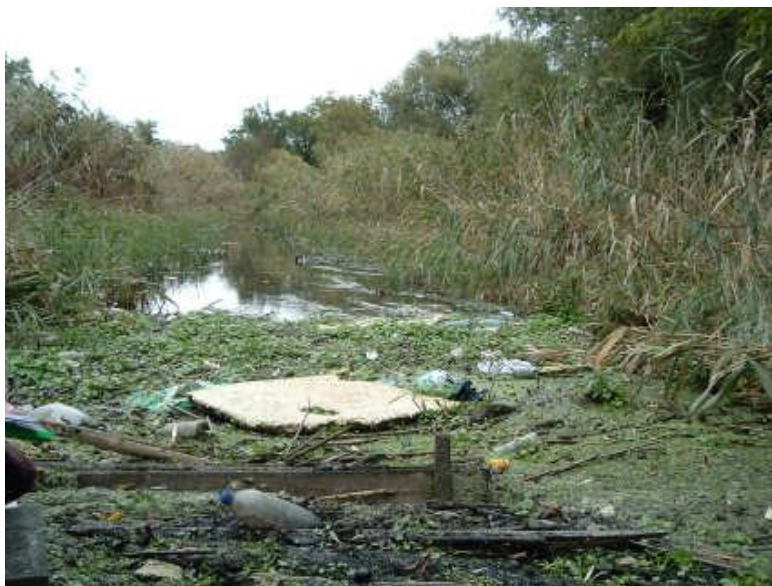
**2-3. ábra:** Élővíz-csatorna hulladékokkal

A belterületi csapadékvizek vízminőség rontó hatása a közvetlenül víztestbe való bevezetés helyén kimutatható, a hordalék bemosódás jelentős. (Élővíz-csatorna, Vargahosszai-főcsatorna).
